Universidad de San Carlos de Guatemala

Facultad de Arquitectura

Guatemala, Febrero del 2001

Restauración y Conservación del Templo de Santa Clara y su Entorno Inmediato, Centro Histórico Ciudad de Guatemala

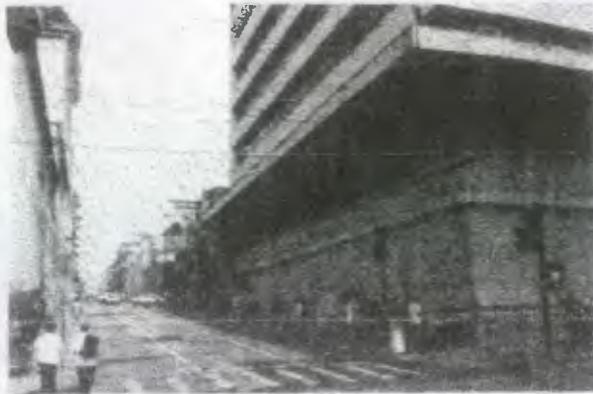
Foto 1: Vista sobre la 13ª. Calle entre 6ª. Y 7ª. Avenidas; se observa la falta de unidad y la desproporción en las construcciones existentes.

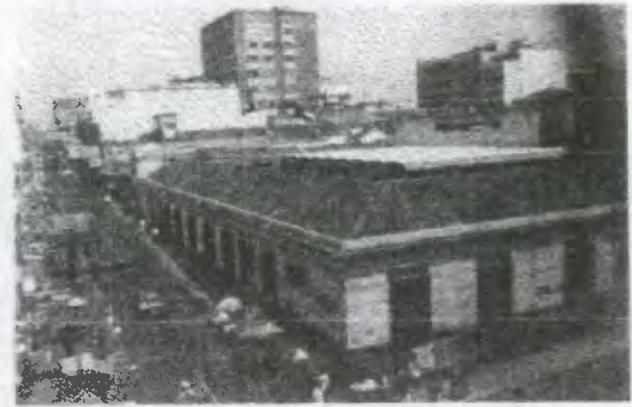
Foto 3: Vista de la 12ª. Calle desde la 7ª. Avenida; donde se observa que el uso del suelo en su mayoría es de tipo comercial; falta de unidad en las construcciones existentes; saturación de ventas callejeras y al fondo saturación de rótulos y vallas publicitarias.

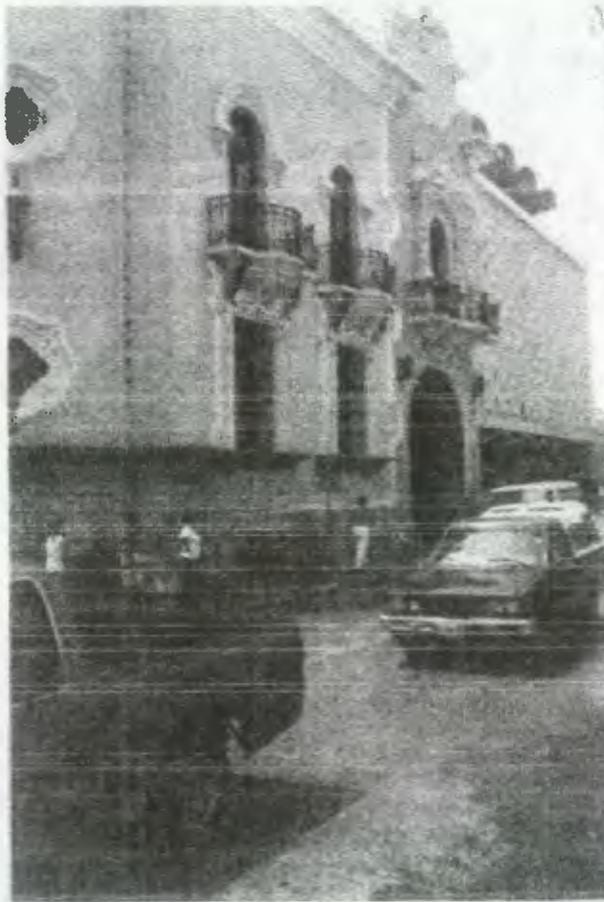
Foto 5: Vista de la 7ª. Avenida desde la 12ª. Calle; donde se muestra el choque de estilos que desvían la atención de la arquitectura tradicional del Centro Histórico.

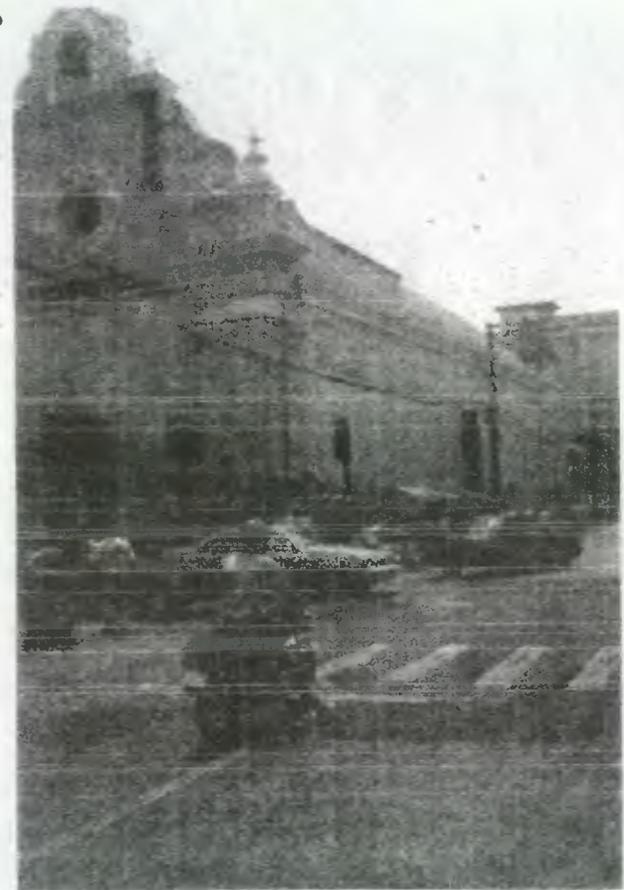
Foto 6: Vista del templo de Santa Clara donde se observa el apareamiento de ventas callejeras y el excesivo tráfico vehicular que circula en el sector.

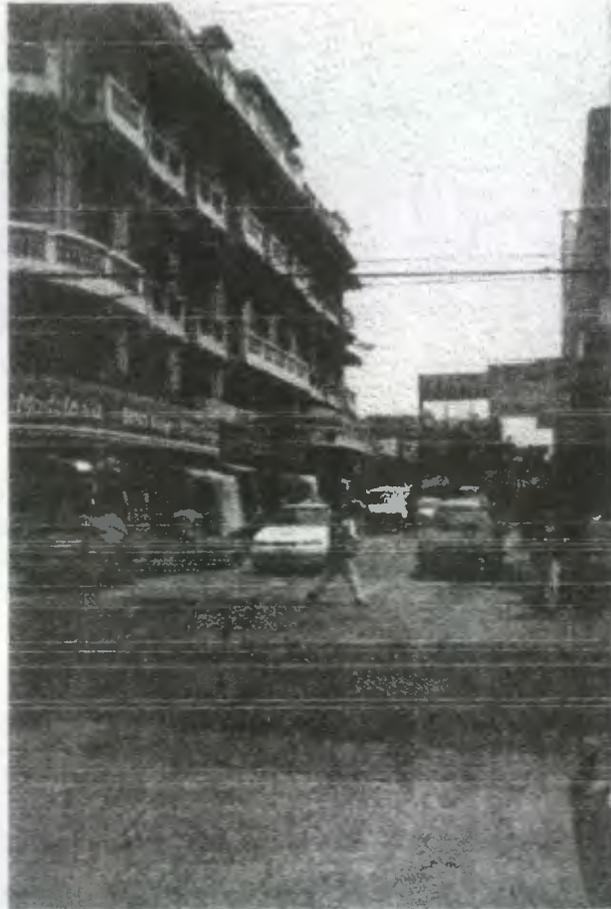
Foto 7: Vista de la 6ª. Avenida desde la 13ª. Calle; donde se observa la saturación de ventas callejeras que dificulta la libre circulación vehicular y peatonal.

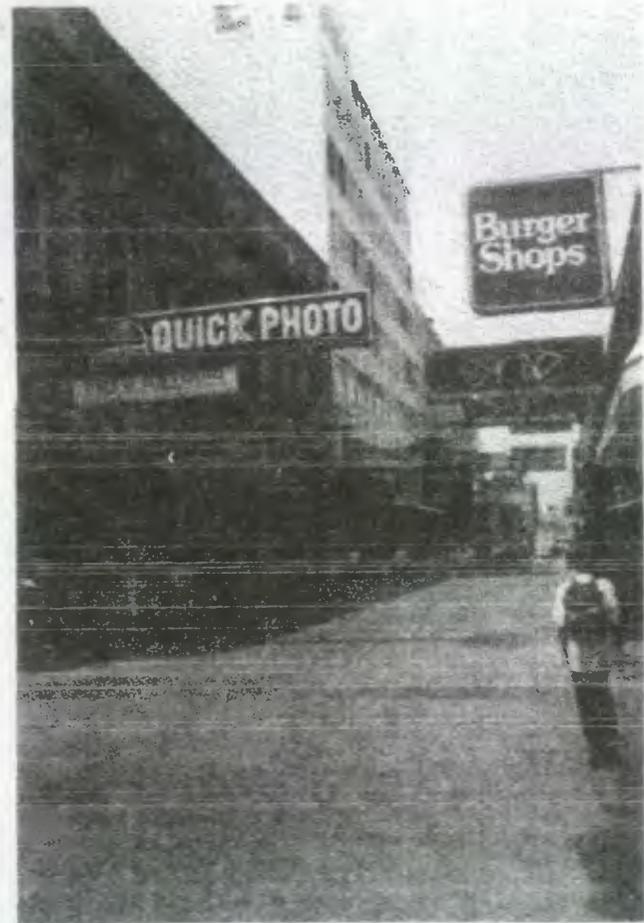
Foto 8: Vista de la 6ª. Avenida desde la 12ª. Calle; donde se observa la saturación de rótulos y vallas publicitarias en las fachadas que hace que las mismas pierdan ritmo arquitectónico.

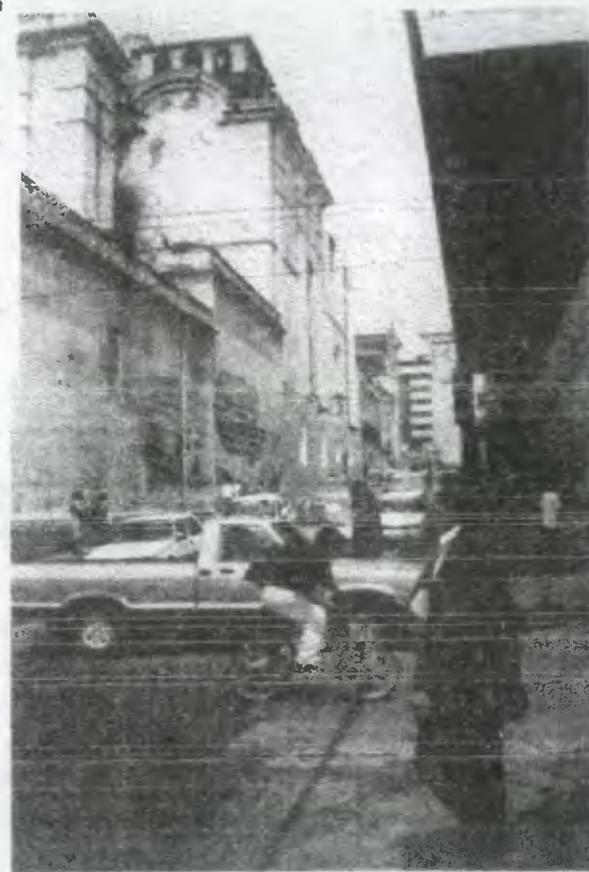
Foto 10: Vista de la 13ª. Calle desde la 7ª. Avenida; donde se observa el excesivo tráfico vehicular que circula por el sector y el deterioro que presentan los muros de edificios patrimoniales.

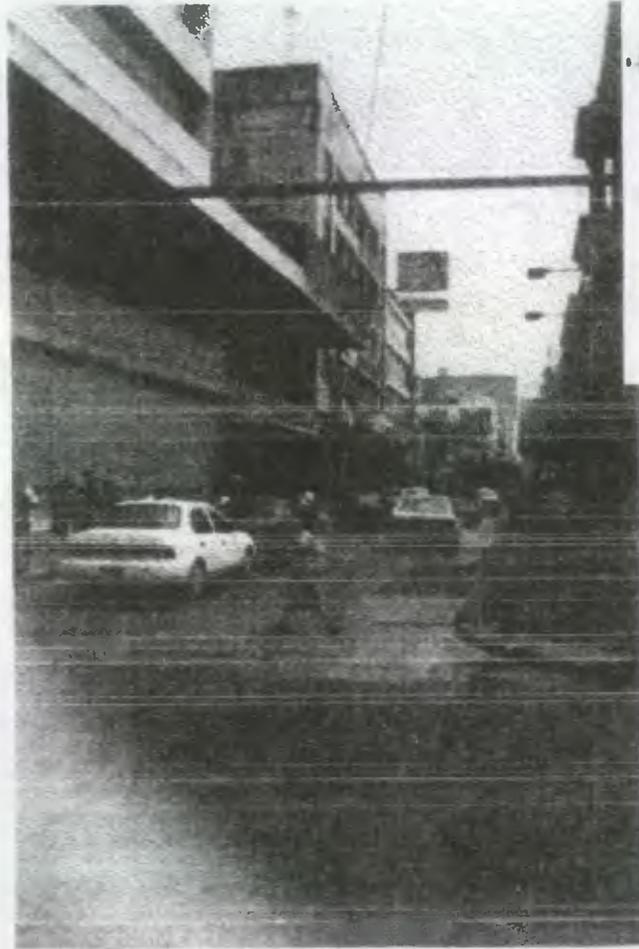
Foto 11: Vista de la 7ª. Avenida desde la 13ª. Calle; donde se observa el dominio de la verticalidad sobre la horizontalidad de las fachadas.

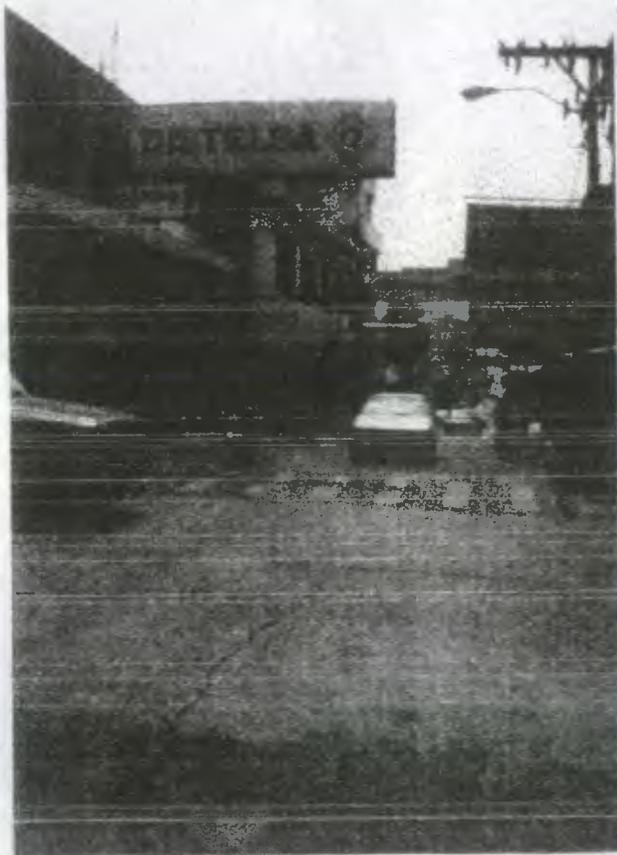
Foto 13: Vista de la 12ª. Calle desde la 6ª. Avenida; donde se observa la aplicación de diferentes tipos de salientes en fachadas que alteran la imagen visual del entorno.

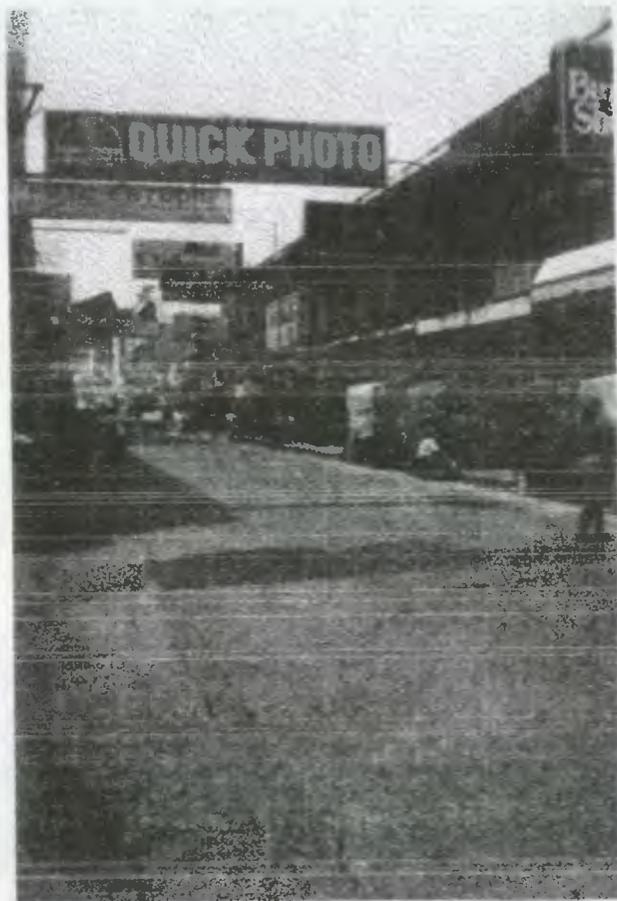
Foto 14: Vista de la 6ª. Avenida desde la 12ª. Calle; donde se observa que ya no es visible la fachada de muchos inmuebles debido a la saturación de anuncios y vallas publicitarias y el contraste de la fachadas nuevas con el objeto de estudio.

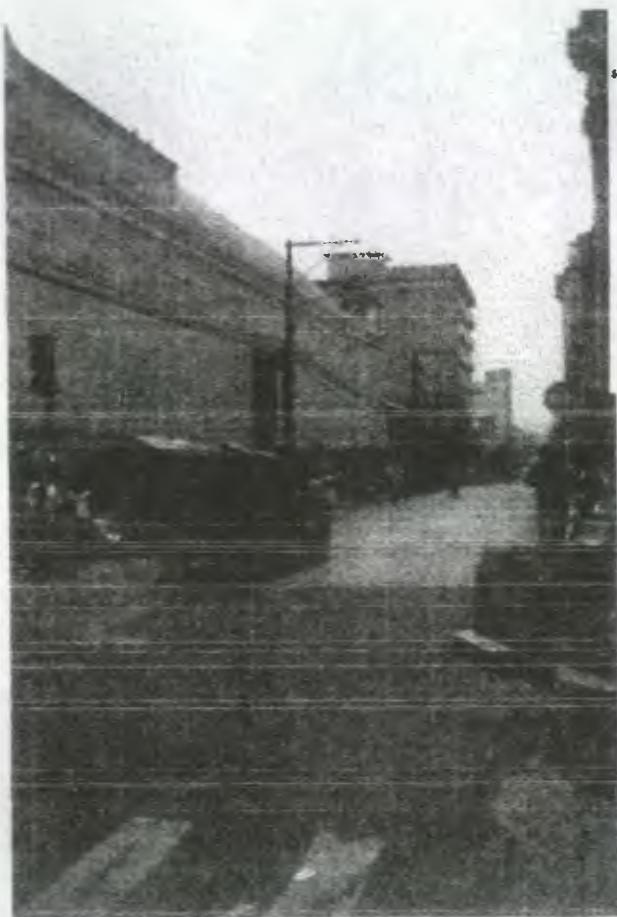
Foto 15: Vista de la 13ª. Calle desde la 6ª. Avenida; donde se observa los diferentes estilos arquitectónicos y sistemas constructivos, así como la desproporción de las edificaciones.

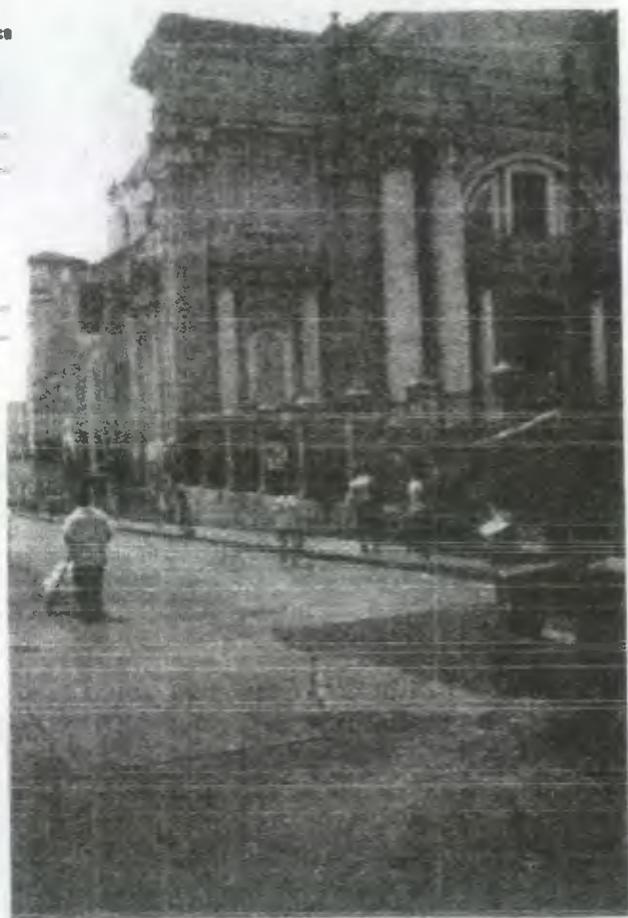
Foto 16: Vista del templo de San Francisco, el cual forma parte del entorno inmediato del objeto de estudio y donde se observa el estado de deterioro que presenta todo el edificio, el cual amerita de la pronta intervención profesional para evitar daños más severos a la estructura, que podrían llevar en el futuro a la pérdida parcial o total del inmueble patrimonial.

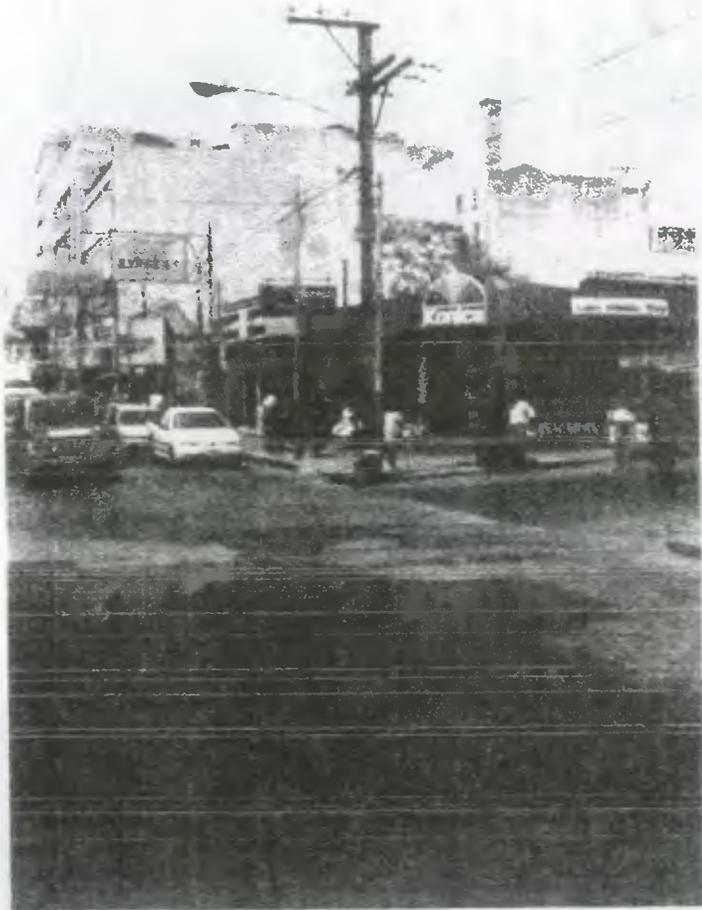
Foto 17: Vista de la 7ª. Avenida desde la 12ª. Calle; donde se observa que se ha perdido la horizontalidad en la línea de fachada y la saturación de alambros cableados sobre fachadas creando una imagen negativa.

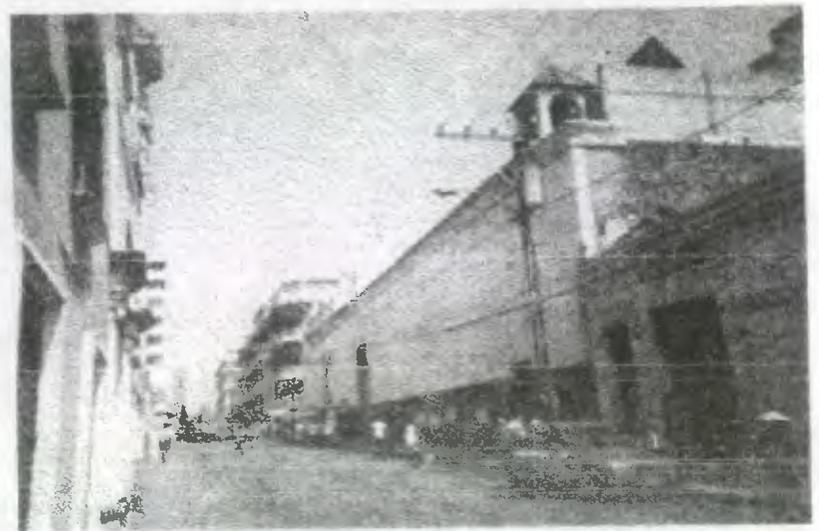
Foto 18: Vista del templo de Santa Clara donde se observa la saturación de alambros cableados y la colocación de ventas de comida callejera a un costado del edificio.

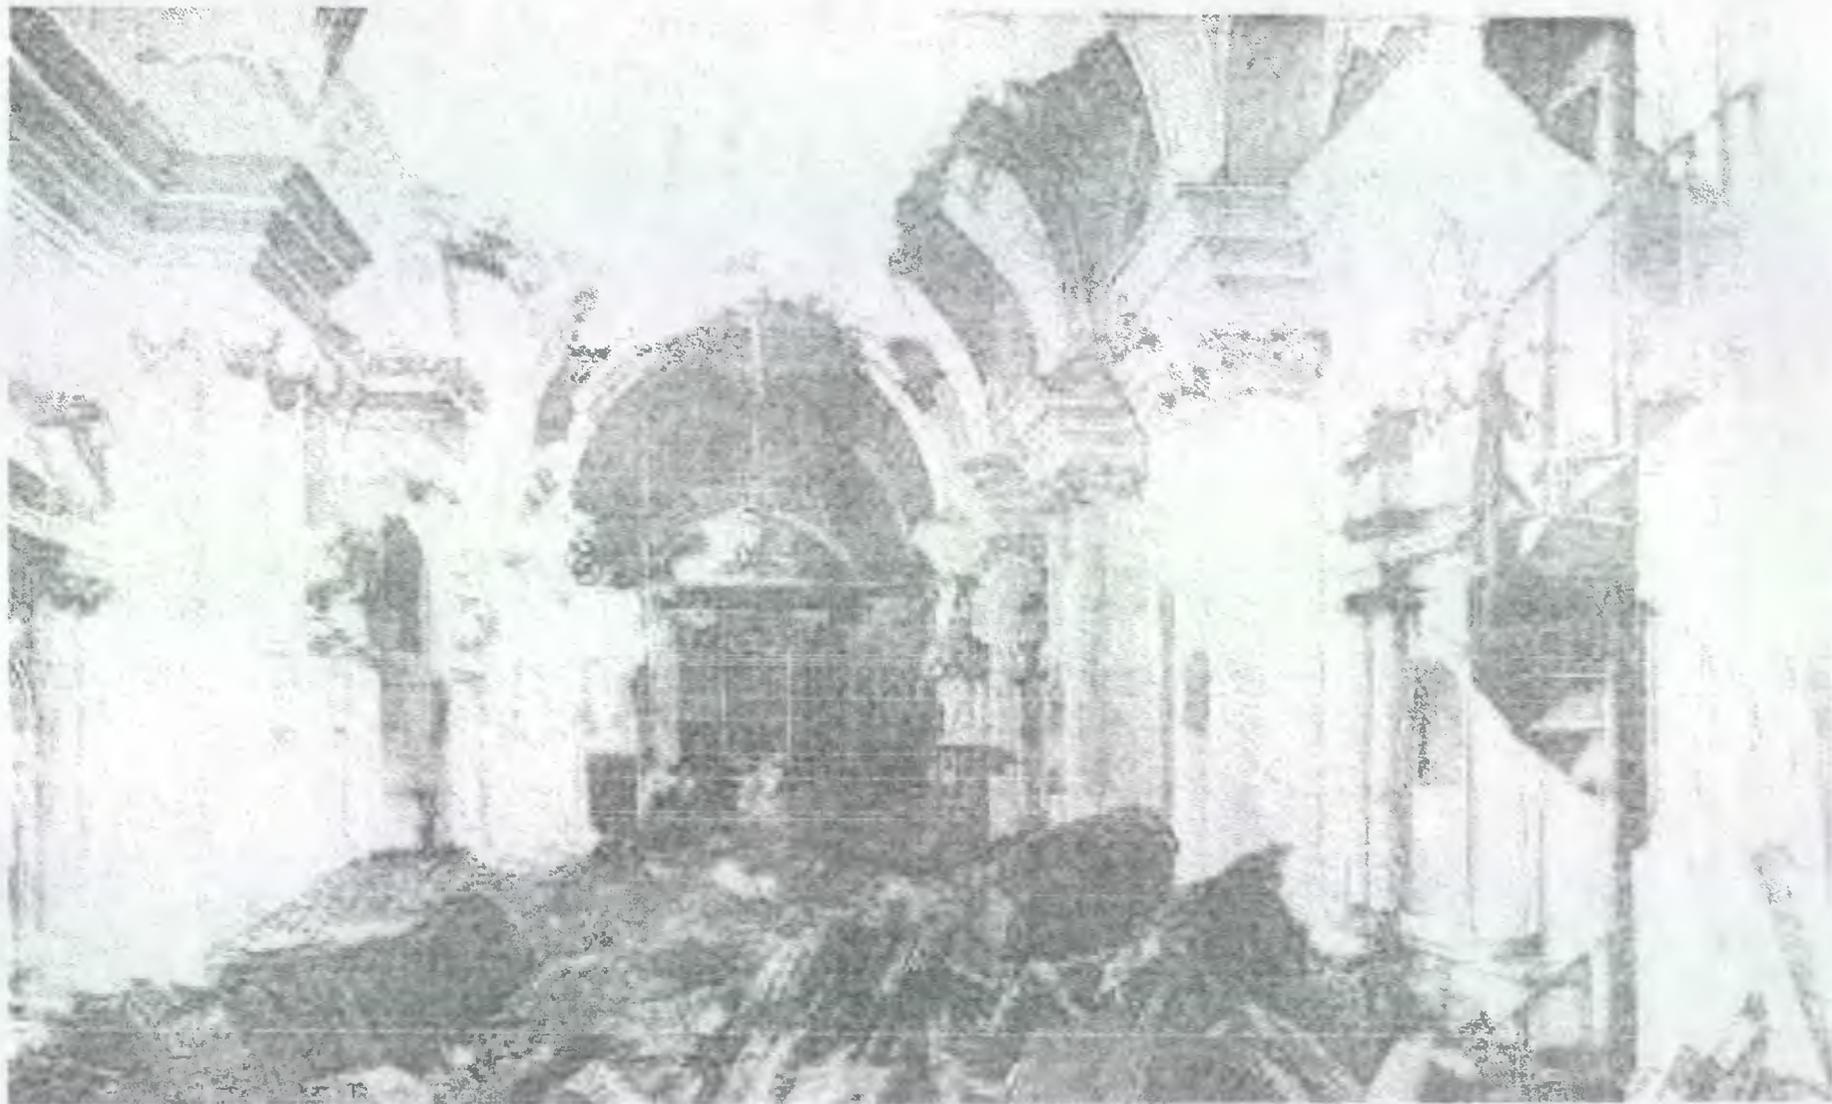
Templo de Santa Clara Guatemala, 1918: vista del interior del templo después de los terremotos de diciembre, 1917 y enero, 1918.

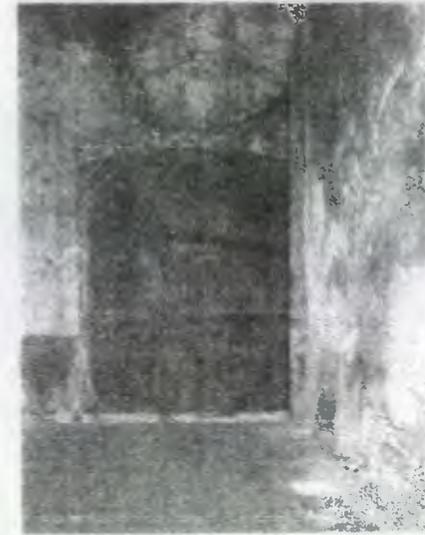
Foto 3: Se puede las múltiples grietas que presenta algunos muros así como también desprendimiento del acabado del muro y decoloración en la pintura

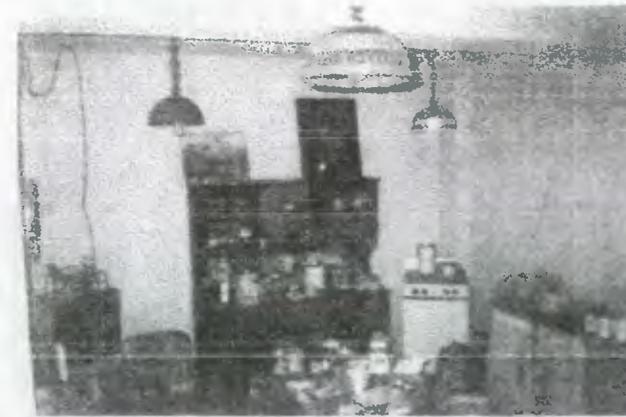
Foto 4: Se puede observar el comedor, que forma parte de la ampliación que se le hizo al templo, en la parte donde se encontraba el presbiterio corriendo este unos metros hacia el oeste, aprovechando la altura del templo se construyeron 3 niveles.

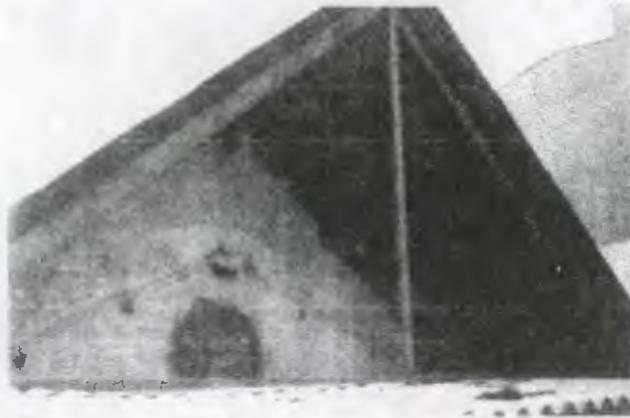
Foto 5: Se puede observar la estructura metálica cubierta con lamina de zinc, que se le colocó hace algunos años al templo que contrasta con la tipología constructiva del edificio.

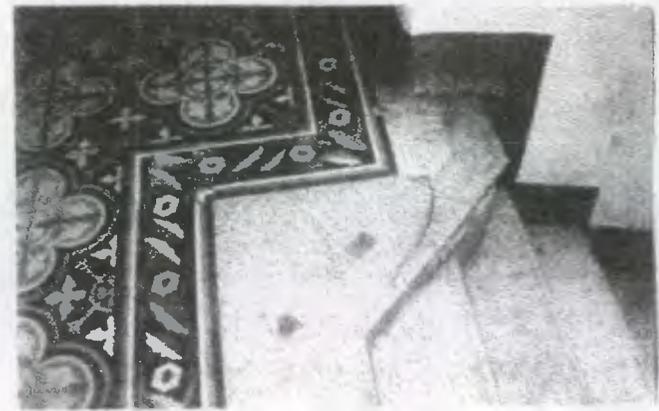
Foto 7: Podemos observar el agrietamiento en el piso y la abrasión que presenta este, debido al uso y falta de mantenimiento.

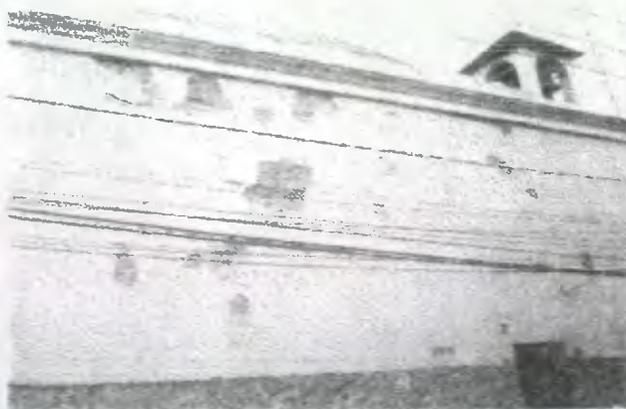
Foto 6: Se puede observar las mutilaciones que ha sufrido el templo por parte de personas que sin tener el más mínimo criterio de restauración, se dedican a intervenir edificaciones patrimoniales dañando varios elementos de los mismos, en este caso podemos observar el desprendimiento del estucado del muro que da sobre la 13ª. Calle.

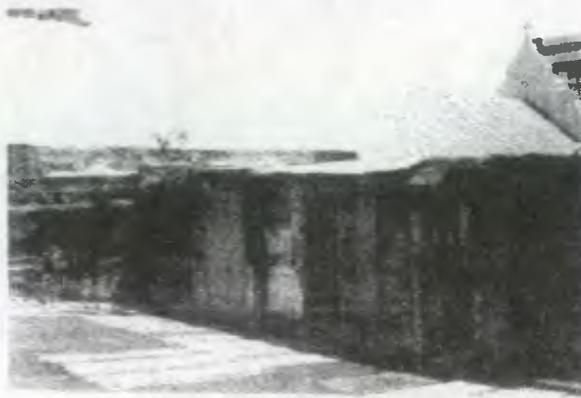
Foto 9: Se puede observar que aun quedan vestigios del monasterio de las clarisas en la foto se muestra que han sido tapiados con block y lamina galvanizada los vanos de puertas en el muro que se encuentra aun costado del templo, así también se puede notar el arranque de un arco de mampostería en la parte derecha de la fotografía.

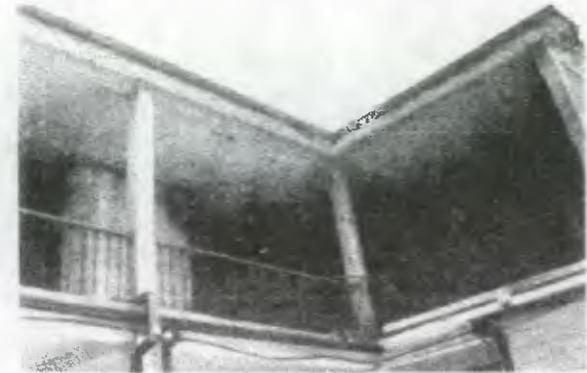
Foto 11: Se puede apreciar en la fotografía como se le colocó una losa de concreto reforzado a los muros que se encuentran al norte del templo, así como el deterioro que presentan los mismos a nivel de decoloración y agrietamientos.

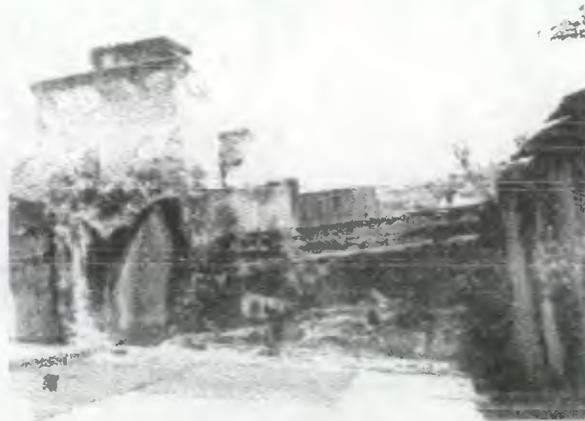
Foto 10: Se puede observar el deterioro que presenta el muro y contrafuerte norte del templo donde se evidencia la falta de mantenimiento, con la aparición de vegetación en los muros así como también cuarteaduras y grietas en el contrafuerte y muro. En la parte inferior de la fotografía se puede apreciar los vestigios de una pechina de mampostería.

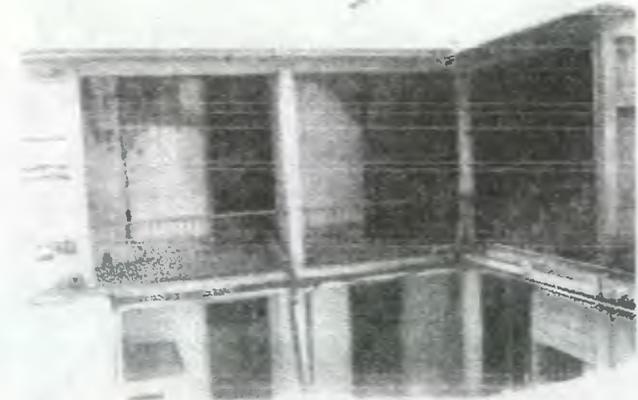
Foto 12: se puede apreciar los muros, desde otro punto de vista donde se puede observar el tapiado de vanos, agrietamiento y desprendimiento de material que presentan estos.

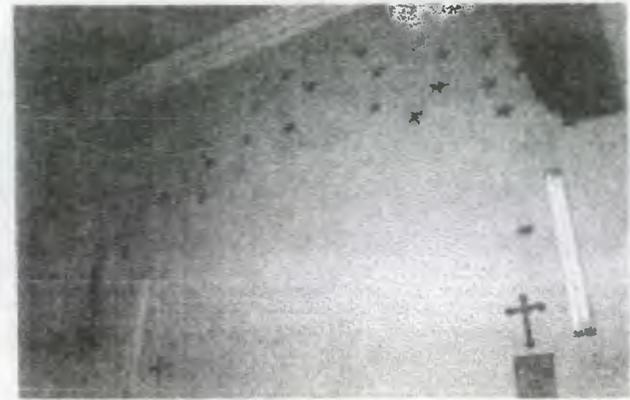
Foto 15: Se puede observar que en las paredes internas del templo, les fue aplicada Pintura de hule, lo cual ha contribuido a que el alicado se este abombando ya que este no permite que transpire la humedad del muro, como se aprecia en la fotografía.

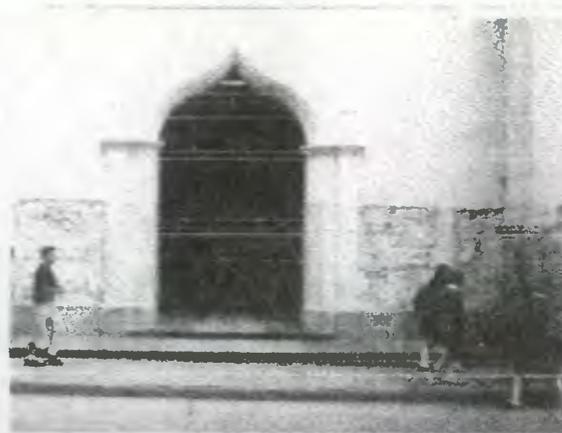
Foto 14: Se puede observar, como fue botado el alisado de los muros de la fachada principal del templo, sobre la 6ª Avenida.

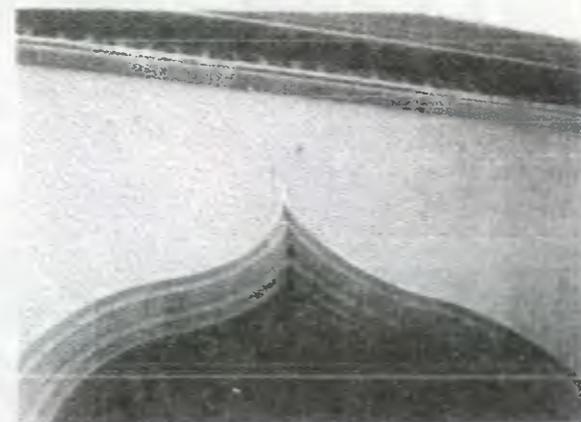
Foto 16: Se puede observar, como el muro externo del templo que da sobre la 6ª Avenida presenta algunas grietas sobre el dintel de la puerta de ingreso principal.

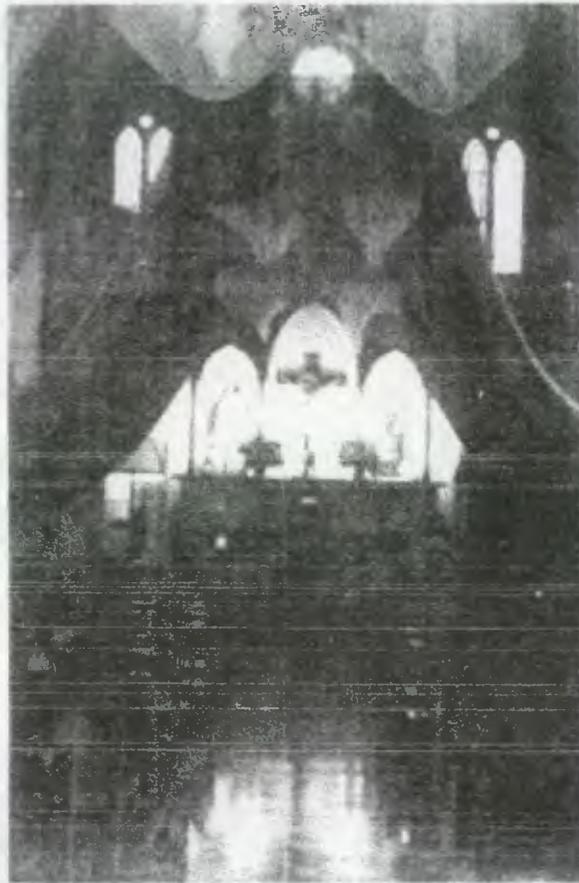
Foto 17: se puede apreciar el nuevo altar mayor que se construyó después del incendio de 1997, el cual está hecho de concreto reforzado.

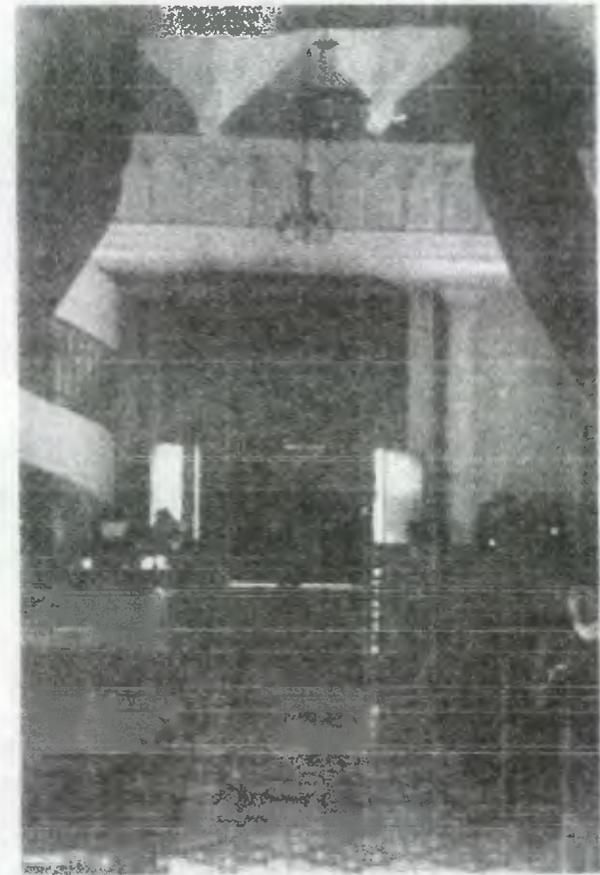
Foto 18: Se puede observar los balcones de metal que se le pusieron recientemente al módulo de gradas que da al coro alto, así también se puede observar el diseño que presenta el piso de cemento líquido del templo y la pintura de hule que se le aplicó a todas las paredes, gradas y columnas.

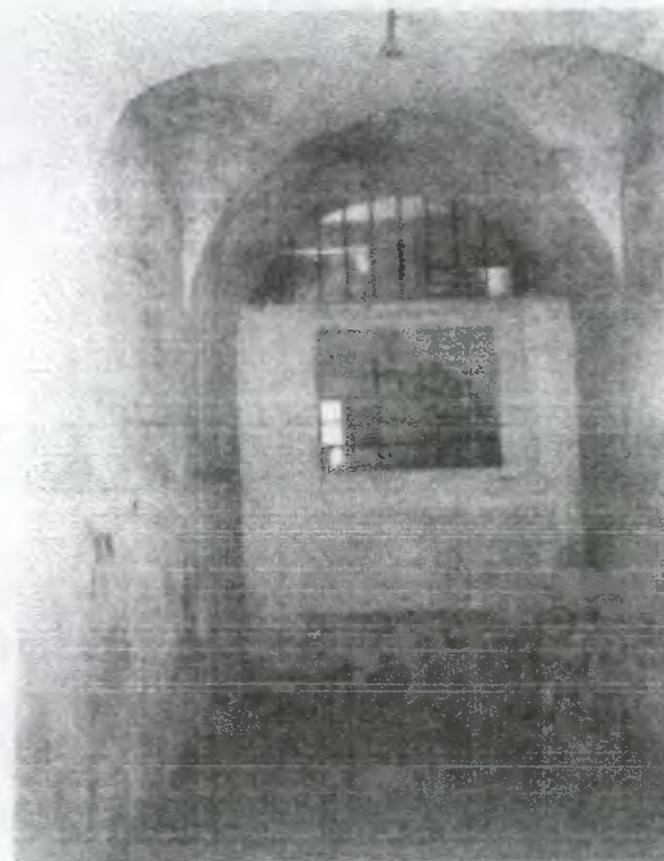
Foto 22: Se puede observar la humedad que presentan algunos muros en el área del corredor, así también se puede ver el abombamiento del alisado en los muros y techo. Al fondo se aprecia el taulado que se hizo para interrumpir la continuidad del corredor.

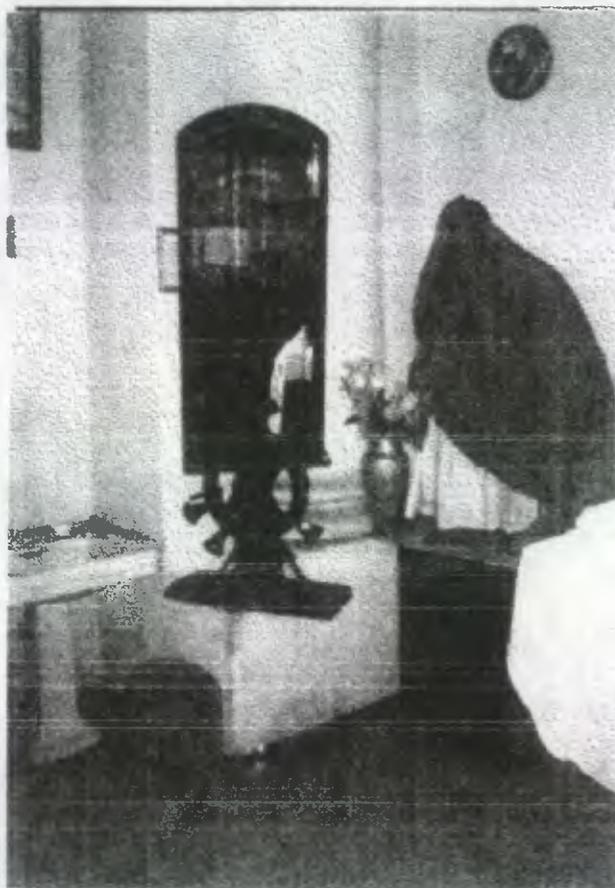
Foto 27: Se puede observar el abandono en que se encuentran algunos ambientes en el templo, lo que contribuye al deterioro del edificio. Vista de una columna que se encuentra en la sacristía.

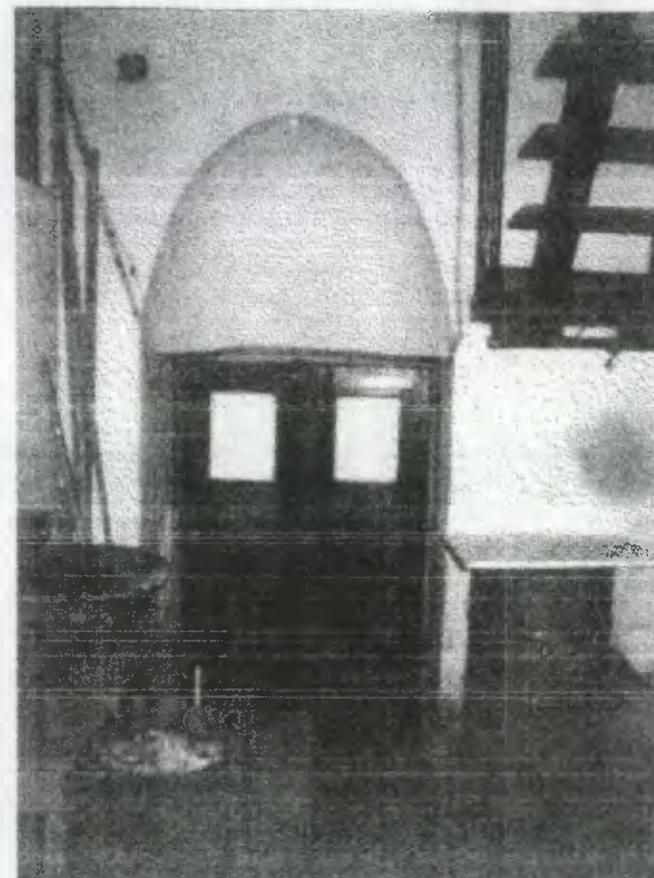
Foto 28: Vista de la puerta de entrada a la sacrista sobre la 13^a. Calle; en la cual se puede apreciar el deterioro de la madera de la puerta, así también se puede ver el modulo de gradas que fueron agregadas para comunicar el 1er. Nivel con el 2do. Nivel de la ampliación hecha en el área que anteriormente ocupaba el presbiterio.

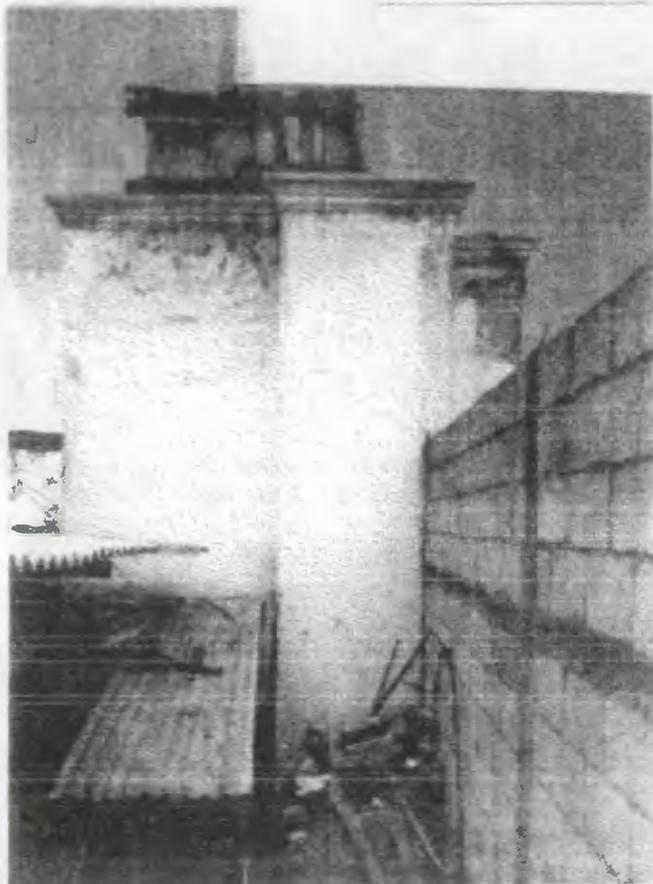
Foto 29: Vista del contrafuerte, donde se puede observar el abandono y deterioro que presenta este elemento.

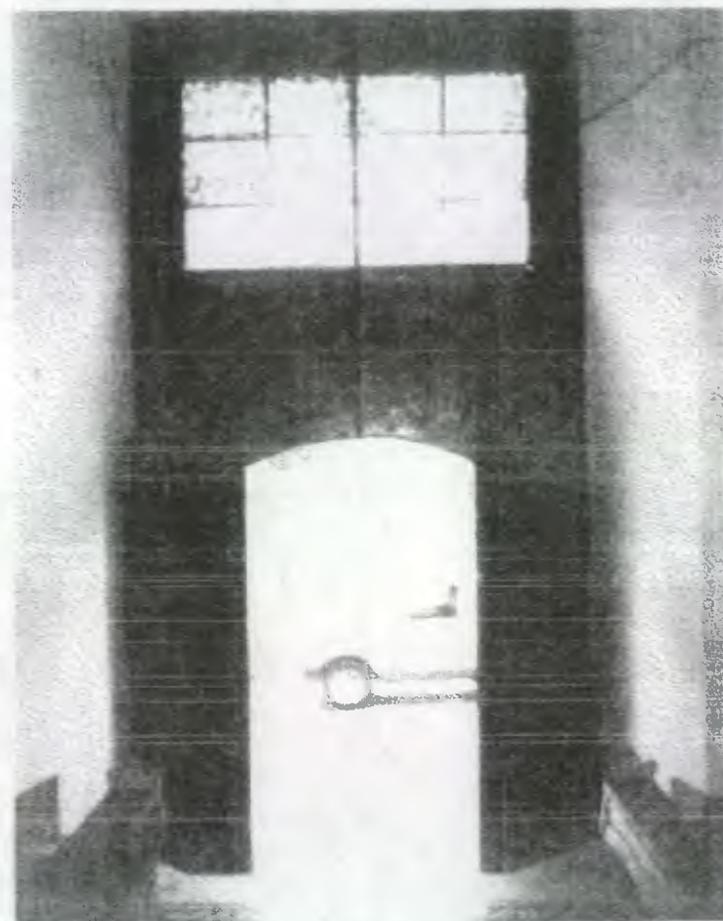
Foto 30: Vista de la puerta de ingreso al templo sobre la 13ª; Calle donde se observa el deterioro de la madera de la puerta y algunos vidrios rotos.

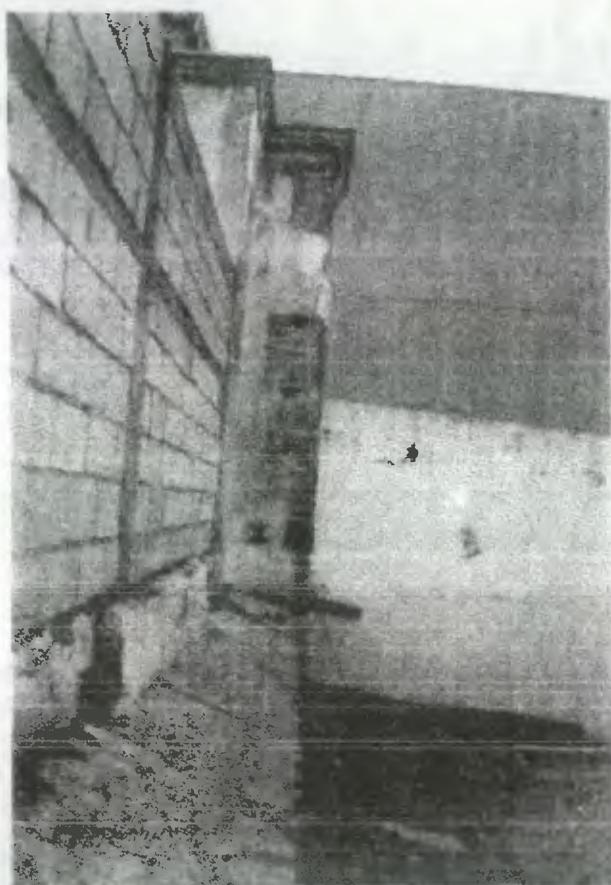
Foto 31: Vista de la parte este del templo donde se puede observar el deterioro que presenta el muro y contrafuerte así también se puede apreciar una gárgoia de piedra que se encuentra en el contrafuerte y el muro de block que fue construido sobre el muro antiguo del templo.

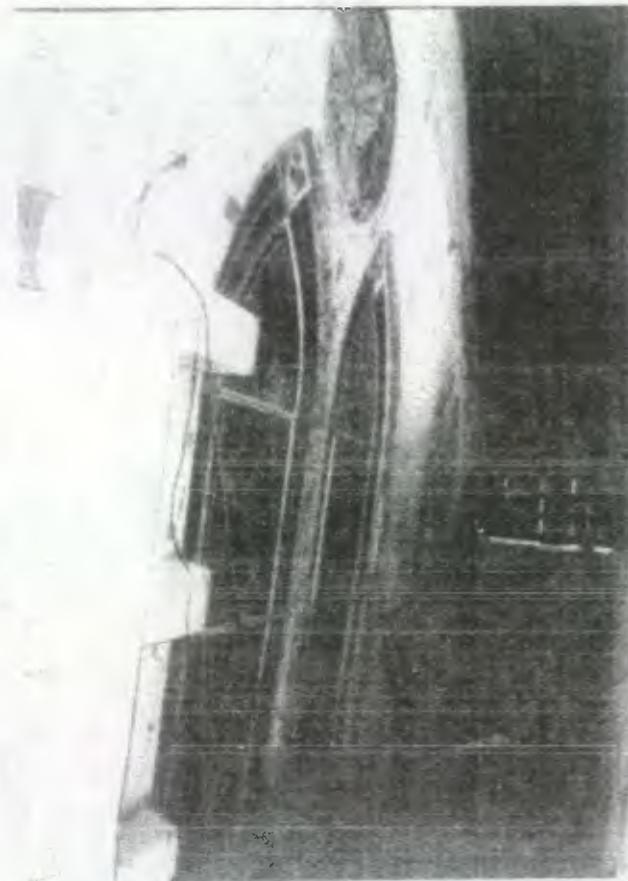
Foto 32: Vista del estado de deterioro que presentan los vitrales en la parte oeste del muro donde la lluvia, el viento y el abandono a contribuido a la oxidación y deterioro de los marcos de metal de los vitrales.

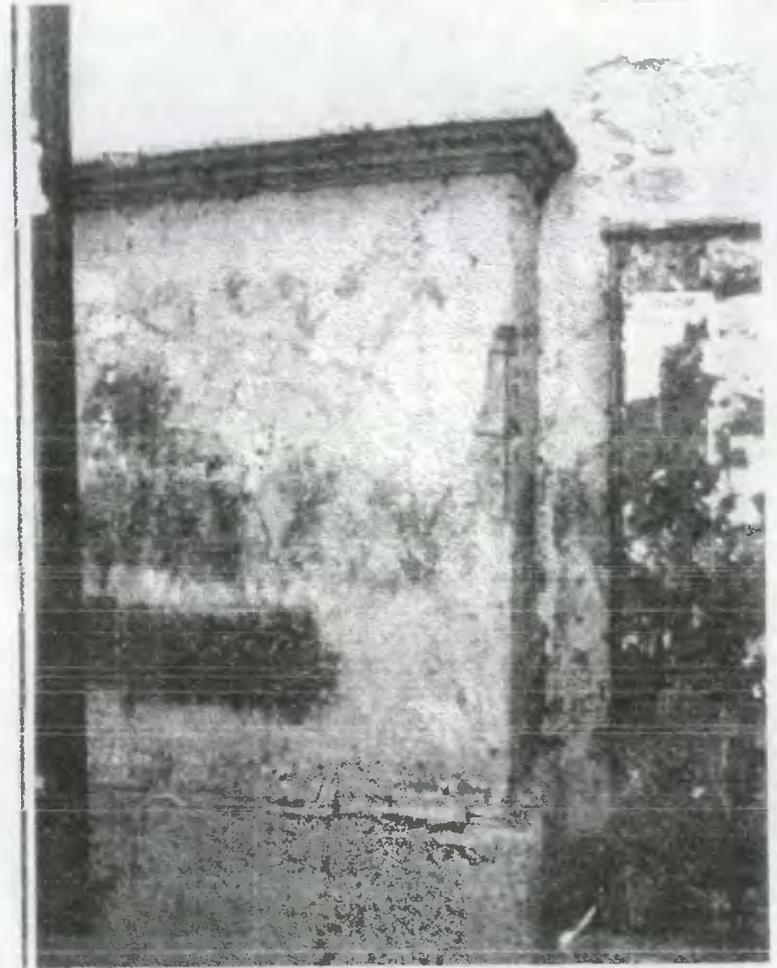
Foto 34: Vista de contrafuerte, que ha sido objeto del vandalismo. en la fotografía se puede apreciar el graffiti que ha sido pintado sobre la piedra y desportilladuras que deja al aire libre el acero utilizado en la construcción de este.

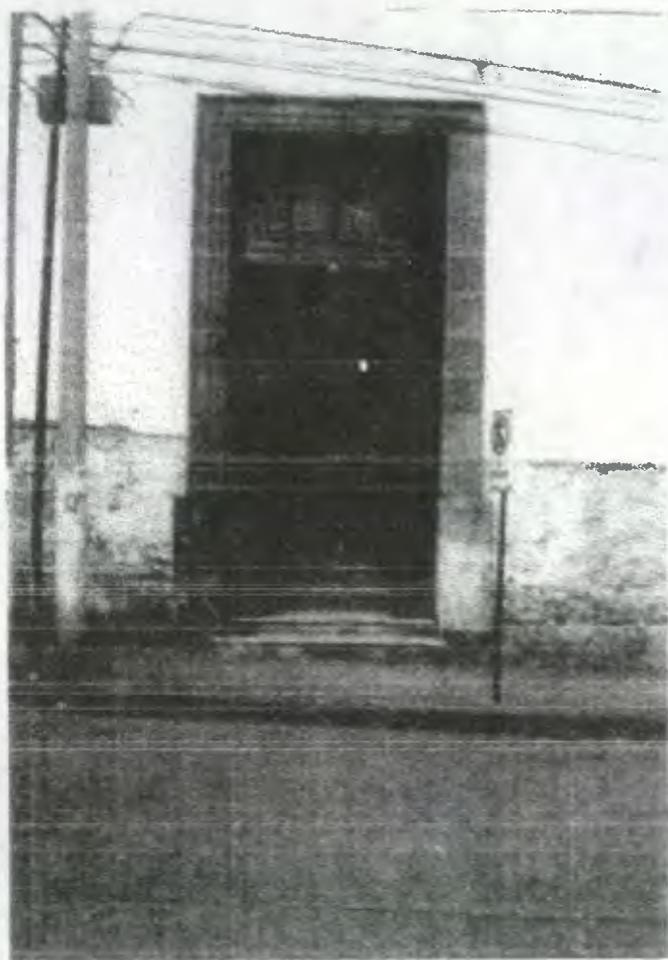
Foto 35: Vista del estado de deterioro que presenta el ingreso al templo por la 13ª. Calle.

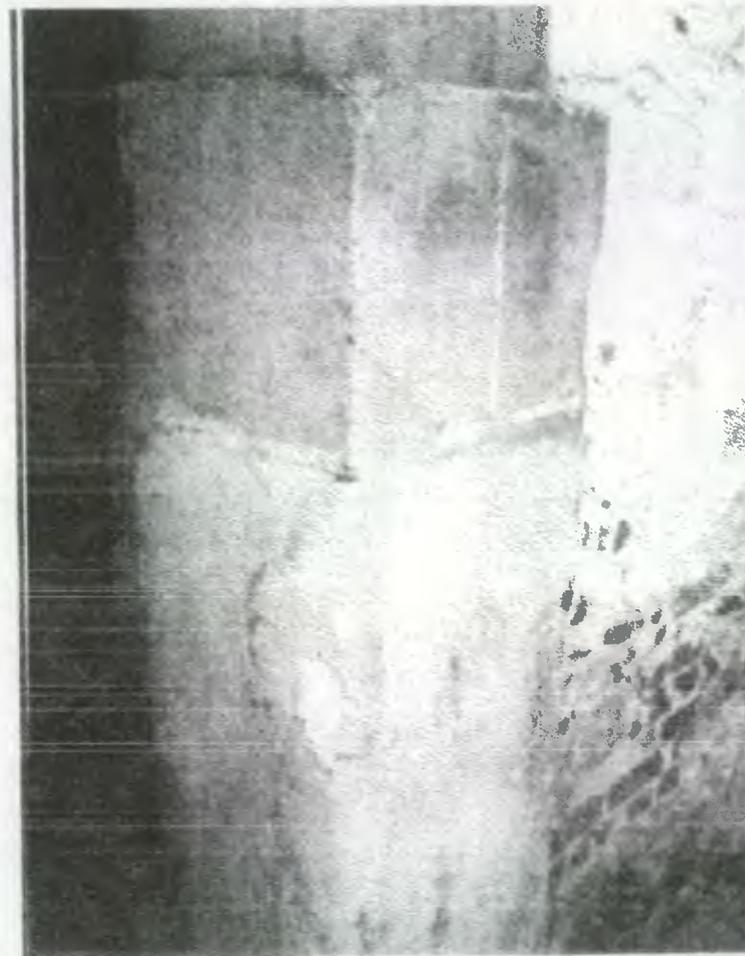
Foto 36: Se puede observar el desgaste y decoloración que ha sufrido el marco de piedra del ingreso al templo por la 13ª. Calle.

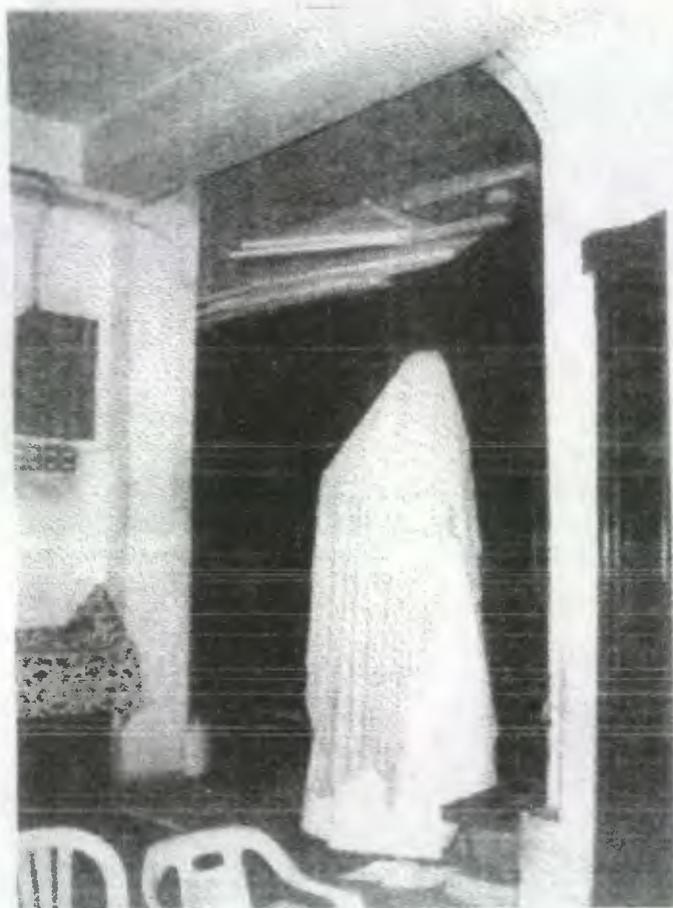
Foto 37: Vista de la sacristía donde se puede observar las vigas utilizadas en la construcción del entrapiso del 1er nivel. Y el tapiado de un arco que colinda con la propiedad vecina.

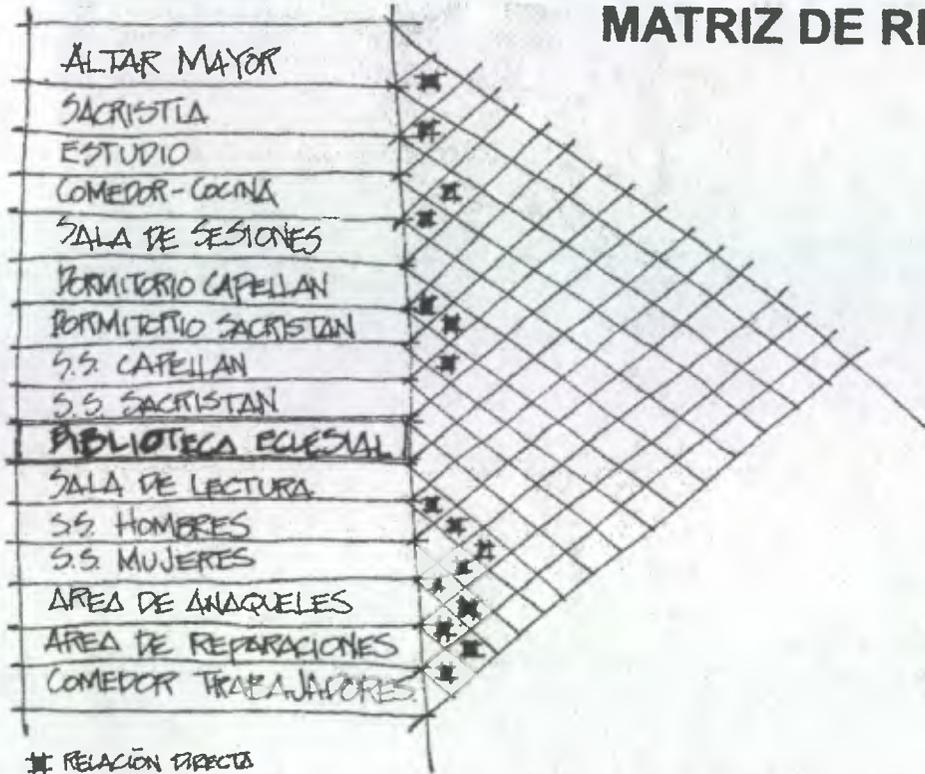
MATRIZ DE RELACIONES

En la siguiente pagina se encuentran el diagrama y matriz de relación que se utilizo para la elaboración del diseño para la propuesta de reciclaje para el inmueble vecino al templo el cual se encuentra deshabitado y abandonado.
